## **BMW E39, fabricación antes de 02/1996**

### **El cuadro de instrumentos falla esporádicamente.**

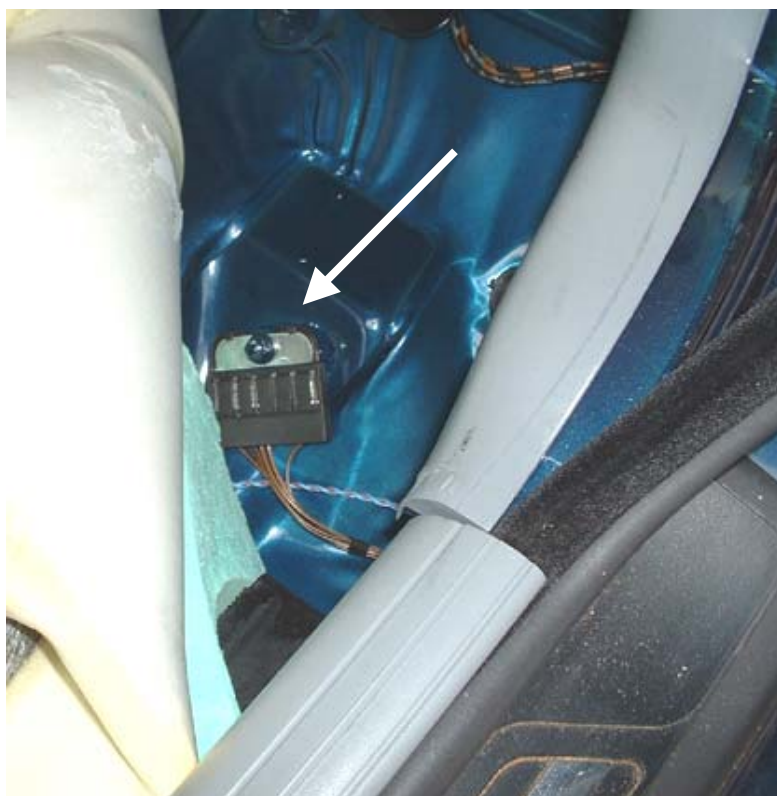
Para resolver este problema se deberá comprobar la alimentación de tensión y la conexión a masa del cuadro de instrumentos que se encuentra en el habitáculo situado en la zona del reposapiés delantero a la derecha (ver figura).
