BMW E 31/ 32 | 34 | 36 **Todos los modelos**

Fallo de funcionamiento del sistema de intermitentes

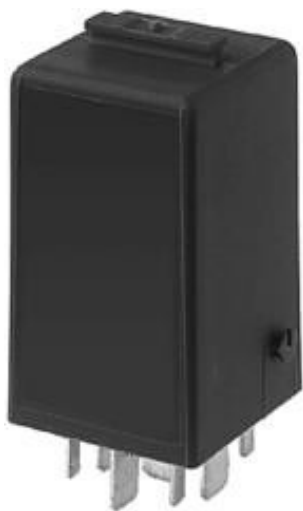
Si en estos vehículos se observa que los intermitentes de emergencia se conectan espontáneamente durante 10 segundos, que la frecuencia de intermitencia es el doble de rápida, que al conectar los intermitentes éstos se encienden de forma permanente o que el sistema de intermitentes falla completamente, puede que la causa radique en un transmisor defectuoso del sistema de intermitentes. Con los cambios bruscos de temperatura puede condensarse agua en el transmisor del sistema de intermitentes y esto puede provocar un cortocircuito en la electrónica.

Para subsanar este fallo debería sustituirse el transmisor del sistema de intermitentes.

Número de artículo Hella para todos los modelos indicados más arriba:

4DB 006 716-031 Vehículos sin enganche para remolque

4DM 009 103-011 Vehículos con enganche para remolque
