## **Citroën XM (Y4)**

### **La luz de freno no funciona/el conmutador de la luz de freno está defectuoso**

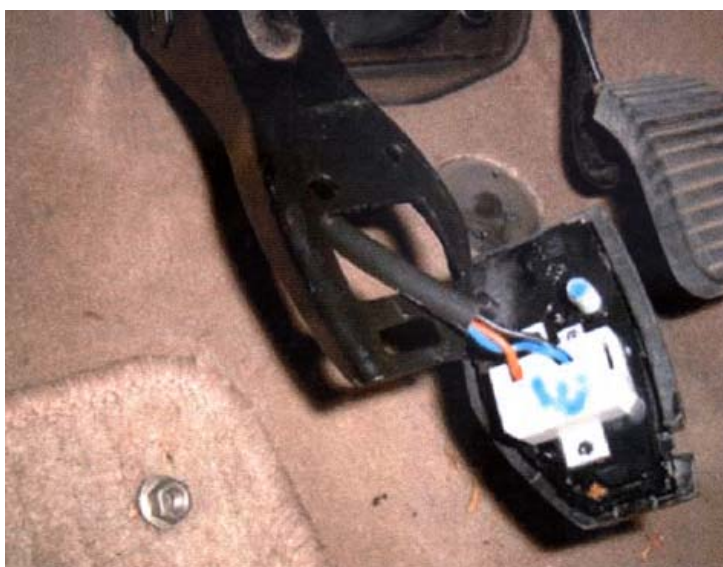
En los vehículos arriba mencionados sin ABS, un conmutador de la luz de freno defectuoso provoca la avería de las luces de freno. El conmutador de la luz de freno (imagen) está montado en el pedal de freno, dentro de una carcasa de plástico. La parte superior (en la base de la goma del pedal) está montada sobre resortes y activa el conmutador mediante una pequeña clavija de plástico. Puesto que el conmutador conmuta toda la corriente de las luces de freno, la clavija de plástico puede chamuscarse debido a la sobrecarga (sobre todo en vehículos con funcionamiento con remolque). Esto hace que la clavija se acorte y que ya no esté asegurada la función de conmutación. En este caso, es preciso sustituir el conmutador.
