Fiat Ducato 3 tipo 250 Año de fabricación: 2006 - 2011 Todos los modelos con puerta corredera

Fallo en el funcionamiento del cierre centralizado

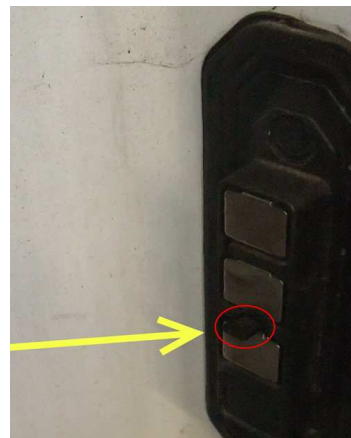
(ver imagen)

Si en estos vehículos se detecta un fallo en el funcionamiento del cierre centralizado, puede deberse a un posicionamiento defectuoso o a un atasco en la clavija de tope de la placa de contactos de la puerta corredera en la columna C.

- 1.Desmontar la placa de contactos de la puerta corredera.
- 2.Comprobar la clavija de contacto que detecta el cierre de la puerta corredera y hacerla practicable. La clavija de tope debería quedar liberada tras accionarla varias veces y debería sobresalir totalmente de la placa.
- 3.Montar la placa de contactos de la puerta corredera.
- 4.A continuación, comprobar el paso de la electricidad y el funcionamiento mecánico del contacto de la puerta corredera. En caso necesario, limpiar las superficies de los contactos.
- 5.Cerrar la puerta corredera y comprobar el funcionamiento del cierre centralizado.
