Fiat Stilo **Todos los vehículos**

La lámpara del airbag se enciende

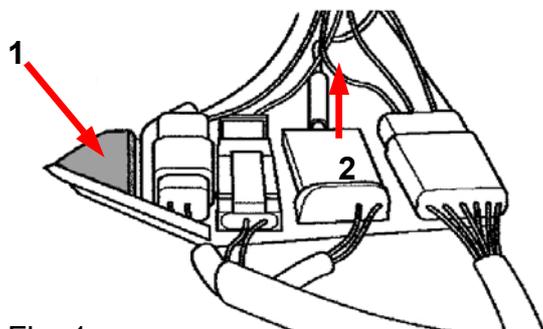
Fig. 1

Si se detecta el fallo arriba mencionado, la causa podría radicar en conexiones de enchufe del mazo de cables del airbag/cinturón de seguridad defectuosas. Éstas se encuentran debajo del asiento del conductor. En este caso se debe proceder de la manera siguiente:

- Desembornar la batería.
- Desmontar el soporte de las conexiones de enchufe (véase fig. 1, punto 1).
- Extraer del soporte la conexión de enchufe del mazo de cables del airbag haciendo palanca con la ayuda de un destornillador pequeño (véase fig. 1, punto 2).
- Deslizar la abrazadera por el soporte de la conexión de enchufe (véase fig. 2).
- Enrollar la conexión de enchufe con cinta aislante de manera que los dos extremos del enchufe estén fijados entre sí.
- A continuación, fijar la conexión de enchufe con la abrazadera en el soporte (véase fig. 3).
- Volver a montar el soporte debajo del asiento del conductor, conectar la batería y borrar la memoria de averías.
