Ford Galaxy VX, VY S-Max con alerón trasero Fecha de fabricación: 02/2006-10/2010

Se indica fallo en el piloto de freno

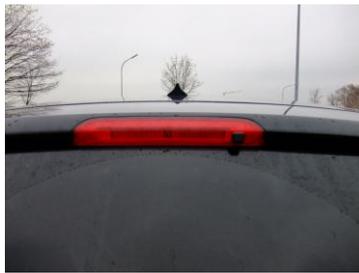
Imagen 1.

Tras una comprobación visual se detecta un fallo en el tercer piloto de freno (imagen 1).

Para solucionar este problema, el arnés de cables deberá repararse de manera profesional o sustituirse en caso necesario.

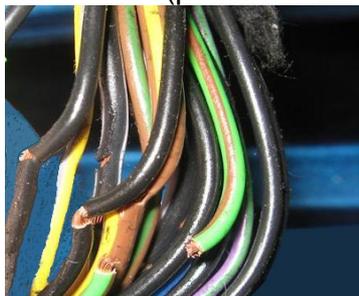
Imagen 2.

Este fallo puede deberse a una rotura del cable (imagen 2) en la zona de paso de cables (piloto de freno puerta trasera).
