## **Ford Mondeo, fabricado hasta 13.07.98** **Focus, fabricado hasta 10.99** **Cougar, fabricado hasta 11.98** **Sólo vehículos con instalación de alarma**

### **Después de cerrar las puertas, siguen encendidas las luces del habitáculo y las luces de acceso en las puertas**

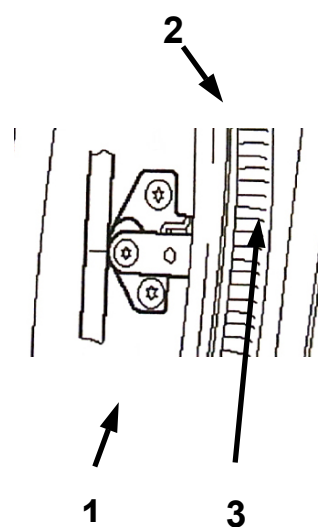
- Marcar mediante un trozo de cinta adhesiva (1) la posición de montaje de la chaveta de cierre (2) en el montante B o C (véase imagen)
- Al desmontar la chaveta de cierre, asegurarse de que la placa de sujeción quede asegurada contra el deslizamiento
- Desenroscar los tornillos y retirar el conector
- Extraer la chaveta de cierre con la junta
- Colocar la junta sobre la nueva chaveta de cierre
- Alinear la chaveta de cierre a las marcas (el perno de cierre (3) debe estar horizontal) y apretar los tornillos con la mano
- Cerrar cuidadosamente la puerta y comprobar la posición de montaje de la puerta en la carrocería
- Apretar los tornillos a 31 Nm
- Si fuera preciso, repetir estos pasos en todas las demás puertas

Si se observa el fallo arriba mencionado, la causa podría radicar en un contacto eléctrico defectuoso del interruptor de contacto de la puerta. Además, la instalación de alarma antirrobo no funciona correctamente o ésta no llega a activarse. En este caso, es preciso sustituir las chavetas de cierre junto con el interruptor de contacto de la puerta.
