Mercedes

Tipo: Clase C (203)

Datos erróneos en la hoja de datos

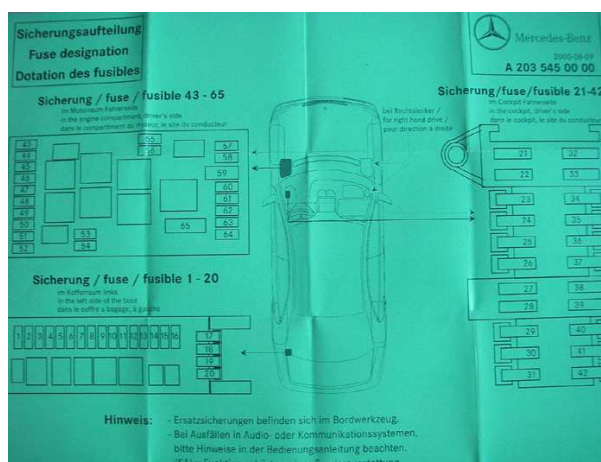
En el caso de los vehículos arriba mencionados, la hoja de datos puede contener datos erróneos en la caja de fusibles del lado del conductor. La hoja de datos blanca con el esquema de ocupación de fusibles prescribe un amperaje de 20 A en el caso de los fusibles no. 3 y no. 16. Sin embargo, sería correcta la especificación 7,5 A. En la caja de fusibles misma están montados los fusibles correctos (7,5 A). Así, los mismos no requieren ser cambiados.

Deberá observarse la información respectiva particularmente al buscar errores y en el marco de los trabajos de reparación. El antiguo esquema de ocupación debería ser modificado, o sea, la hoja de datos debería ser cambiada en ese sentido. La hoja de datos modificada, que puede ser conseguida vía el concesionario, es de color verde (ver figura).
