Mercedes W124

La radio no funciona

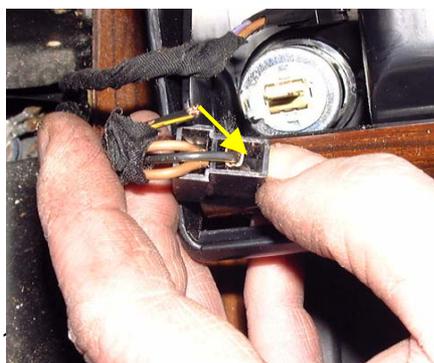
Imagen 2

Puesto que la alimentación de corriente (conectada en positivo = borne 15) de la radio se toma por separado del encendedor del vehículo y puede ocurrir que esta conexión se rompa (figura 2), no es suficiente realizar una comprobación visual o de funcionamiento del fusible o del encendedor para detectar el fallo.

- Extraer la bandeja del cenicero.
- Aflojar el alojamiento del cenicero retirando los dos tornillos (figura 1).
- Extraer el listón decorativo.
- Desmontar el alojamiento del cenicero junto con el encendedor.
- Comprobar la conexión del cable en el encendedor y, en caso necesario, repararla (figura 2).
- Comprobar el funcionamiento de la radio.
