## **Mercedes Benz Clase C (W203) Todos los modelos Con motor 111 y 112**

### **Chasquidos en el interior del vehículo**

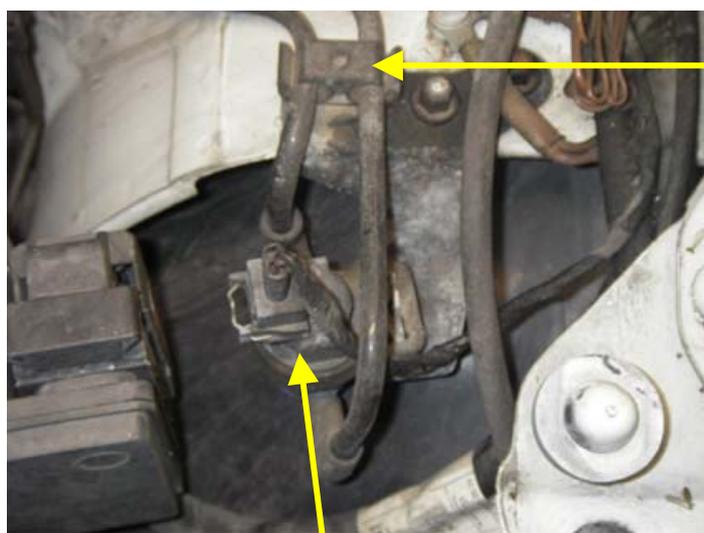
Si en estos vehículos se detecta que en el interior del vehículo se oyen chasquidos, la causa puede radicar en la válvula cíclica del sistema de retención de vapor de combustible. Los ruidos se transmiten a la carrocería a través del soporte de la válvula, en el cual están sujetas las tuberías mediante clips. Para corregir este fallo, deberán sustituirse los clips de fijación de las tuberías.

Clips de fijación

Válvula cíclica

Los clips de recambio necesarios pueden adquirirse a través de su taller asociado local.

Los vehículos fabricados a partir de julio de 2001 ya cuentan con clips modificados de fábrica.
