Mercedes W210 (clase E)

El motor de arranque no funciona tras sustituirlo

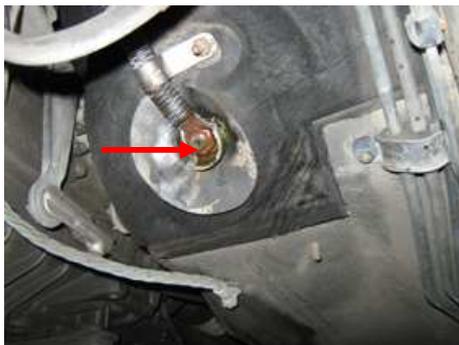
Imagen 1

Para desmontar el motor de arranque es necesario soltar la conexión del positivo de la batería en los bajos del vehículo (imagen 1) y después volver a conectarla. En este proceso puede soltarse el lado opuesto de la conexión (en el interior del vehículo, imagen 2). Por ello puede interrumpirse el suministro de corriente. Por tanto, el vehículo no arranca o el motor de arranque no funciona.
