Opel

Zafira B

Motor: Z19DT, Z19DTH, Z19DTL

Ruidos / Rueda libre del alternador

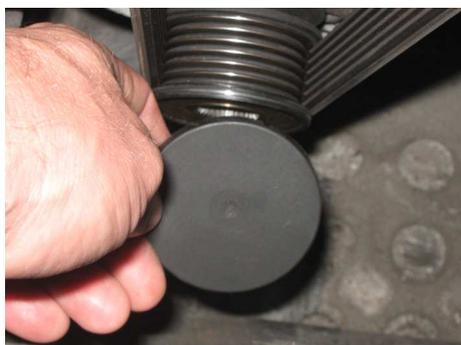
En los vehículos arriba mencionados, una avería en la polea de rueda libre del alternador puede provocar que falle el alternador.

Nota: Al montar el alternador fíjese que lleve la tapa de protección. También puede adquirirse a través del fabricante del vehículo con el siguiente nº de artículo: 93167817. La imagen muestra a modo de ejemplo la tapa de protección y la rueda libre:

Si la tapa de protección de la polea de rueda libre falla o tiene algún defecto, puede provocar un desgaste antes de tiempo. Ello puede detectarse normalmente por los ruidos que produce un cojinete averiado. Para solucionar este problema debe sustituirse la rueda libre junto con la polea o, en último caso, el alternador.
