## Renault Laguna II con motor diésel de 2,2l

### Pérdida de potencia y ruidos de golpeteo procedentes del compartimento motor.

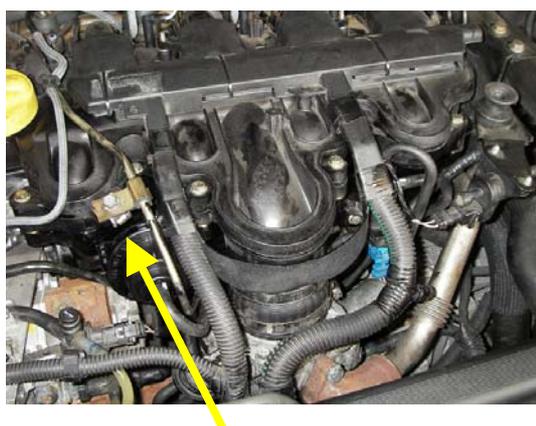
Módulo de válvulas

Si en estos vehículos se observa que el motor no presta toda su potencia y que se oyen ruidos de traqueteo procedentes del compartimento motor, la causa puede radicar en un fallo del módulo de válvulas, que se encuentra entre el tubo de aspiración y la culata. En el caso de los defectos mencionados, es posible que el árbol de mando del módulo de válvulas esté estropeado y que una de las válvulas no se abra ni se cierre.

Para corregir este fallo se debe sustituir el módulo de válvulas.
