Saab 9-3 Cabrio **Año de fabricación 1998 - 2001**

La capota eléctrica se bloquea al abrirla / cerrarla.

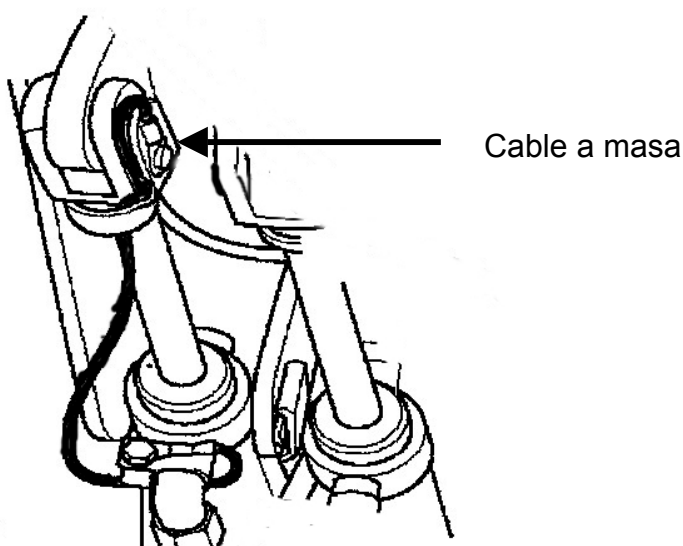
Si en estos vehículos se detecta que, al abrir o cerrar la capota eléctrica, ésta se queda bloqueada, la causa puede radicar en una mala conexión a masa. Este fallo afecta a las conexiones a masa en los cilindros hidráulicos. En la memoria de averías quedan almacenados los códigos B2015 y B2016.

Para corregir este fallo, deberá comprobarse la conexión a masa en el cilindro hidráulico izquierdo y derecho y, en caso necesario, deberá repararse. Para reparar el cable de masa, Saab ofrece un juego de reparación.

Para acceder al cilindro hidráulico, deberá levantarse la parte trasera de la capota. Una vez reparadas las conexiones a masa deberá borrarse la memoria de averías.
