## Toyota Avensis (T22)

### El motor de arranque/encendido no funciona

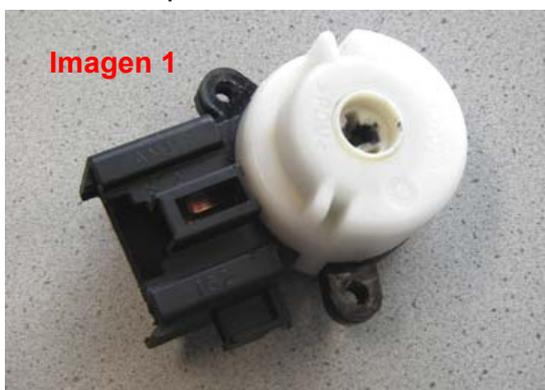
En los vehículos arriba mencionados puede ocurrir que al girar la llave de contacto no funcione el encendido o que el motor de arranque no se ponga en marcha. A menudo, tras varios intentos se consigue arrancar el vehículo. En la mayoría de los casos, este problema es debido a una pieza de contacto (imagen 1) defectuosa en la cerradura de encendido. Para sustituir la pieza de contacto, deberá procederse de la siguiente manera:

- Desmontar el revestimiento situado en la zona de los pies del conductor.
- Retirar el revestimiento inferior del volante. Para ello, se desenroscarán los tres tornillos de sujeción. Para acceder a dos de los tornillos se tendrá que desplazar el volante en 90° de la posición central, en un caso hacia la derecha, en el otro hacia la izquierda.
- Retirar los contactos de enchufe del cableado de la pieza de contacto.
- Desenroscar los dos tornillos de fijación (imagen 2) y desmontar la pieza de contacto.
- Montar la nueva pieza de contacto y el revestimiento en el orden inverso al del desmontaje.
- Comprobar el funcionamiento.
