VW Golf 4 TDI

Fallo del tacómetro debido a un mazo de cables defectuoso

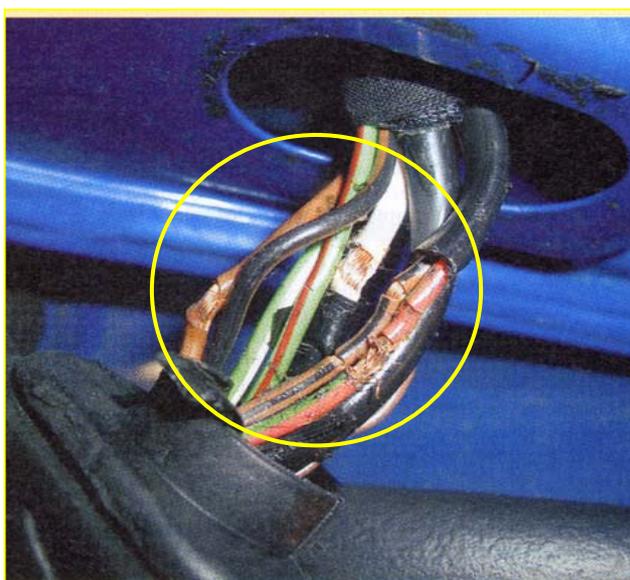
En caso de que en los vehículos arriba mencionados se produzca un fallo repentino del tacómetro y se funda el fusible del indicador de velocidad, el origen del fallo puede encontrarse en el área del pasacables del portón trasero. En un caso concreto, el fusible para el indicador de velocidad volvía a fundirse de nuevo al cabo de cierto tiempo. Tras una revisión posterior, se pudo constatar que el fusible para las luces de marcha atrás también estaba defectuoso y que, en este caso, el fallo no había sido causado por el conmutador de marcha atrás. Acto seguido, se revisó el pasacables del mazo de cables en el portón trasero, tras lo cual se pudo constatar que el aislamiento de varios cables presentaba daños (véase imagen), lo que había provocado un cortocircuito. Tras la reparación del mazo de cables, ya no aparecieron más problemas.
