Alfa Romeo 147, versiones con airbag laterales

Iluminación del testigo del airbag

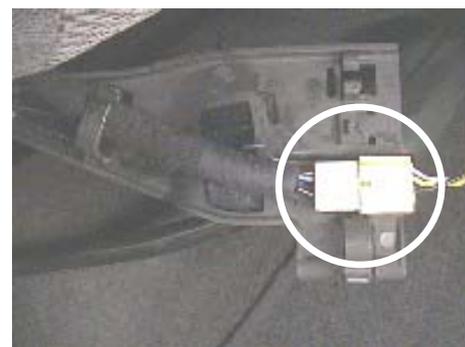
Si se detecta este fallo, el origen se puede encontrar en el conector del mazo de cables del airbag (véase figura). Al cambiar la posición del asiento se ejerce presión sobre la conexión, pudiendo soltarse el conector e interrumpirse la conexión.
