Mercedes Benz tipo W 163, 202, 208, 210 Con motores 112 y 113, excepto 112.912/ 946/ 961 y 113.968/ 963/ 992

Se enciende la luz de advertencia del nivel de aceite

Boletín informativo

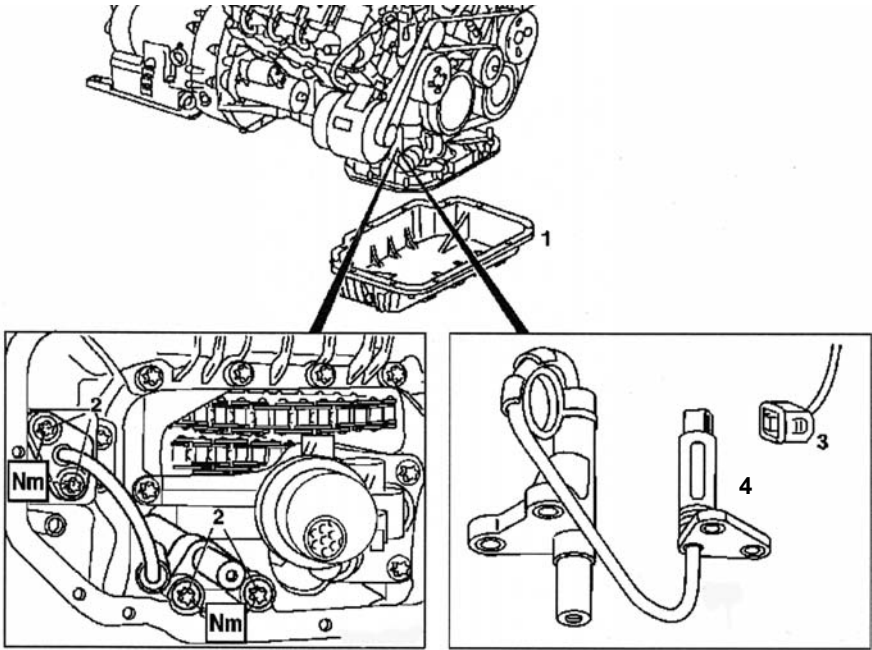
Si se detecta el fallo arriba mencionado, la causa podría radicar en un sensor del nivel de aceite defectuoso.

Adicionalmente, en la pantalla aparecerá el mensaje "Nivel de aceite bajo mín.". Al leer la memoria de averías, pueden aparecer las averías P1178, calidad de aceite del motor no plausible, o P1179, nivel de aceite del motor no plausible.

- Purgar el aceite del motor.
- Desmontar la parte inferior del cárter de aceite (1).
- Extraer el conector del sensor de nivel de aceite (3).
- Desmontar los tornillos del sensor (2).
- Desmontar el sensor de nivel de aceite (4).
- Colocar un sensor nuevo y apretar los tornillos con un par de apriete de 10 Nm.
- Realizar de nuevo la conexión del enchufe.
- Fijar la parte inferior del cárter de aceite. Apretar los tornillos con un par de apriete de 30 Nm.
- Llenar de nuevo de aceite.
- Comprobar el funcionamiento del sistema.
- Borrar la memoria de averías.
