## **Boletín informativo**

## Mercedes Benz Con Motor 104.942, 104.992, 111.960

## El testigo de control del ABS, ABS/ASR está encendida de forma permanente o esporádica

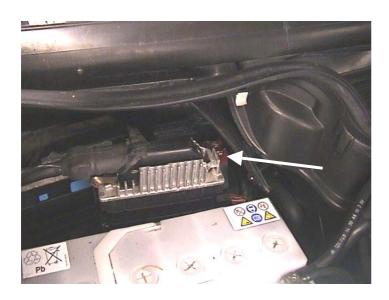
Si en estos vehículos se observa que el testigo de control del ABS, ABS/ASR no se apaga después de arrancar el motor, o se enciende esporádicamente durante la conducción, la causa puede radicar en un contacto intermitente del relé de protección contra sobretensión. El contacto intermitente aparece en la zona de inserción del fusible de 15 A del relé. El fallo puede repetirse debido a oscilaciones del fusible cuando el motor está encendido.

El relé está situado en la parte derecha del vehículo en la zona de las unidades de control (imagen).

Para subsanar este fallo debe cambiarse el relé de protección contra sobretensión.
