OPEL

Corsa C

Problemas durante el análisis de gases de escape OBD

Información exprés

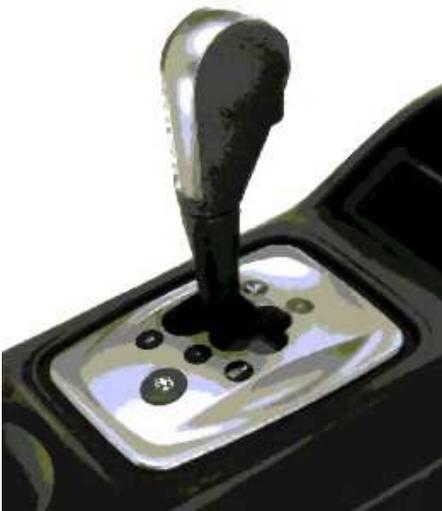
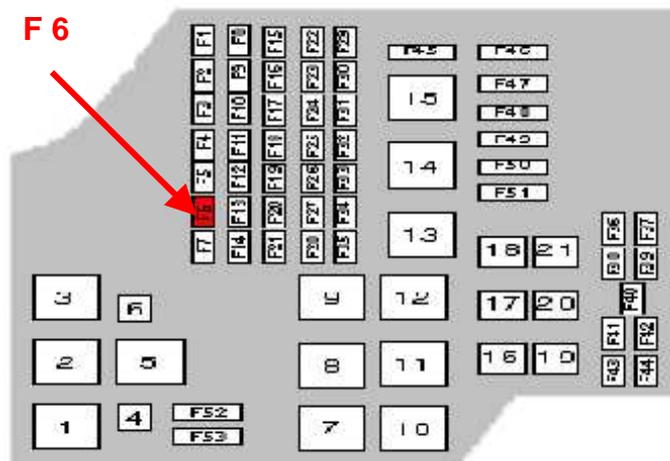
Palanca de cambios de la transmisión MTA caja de fusibles en el compartimento motor

En los vehículos arriba mencionados pueden surgir problemas de comunicación entre el dispositivo del análisis de los gases de escape y la unidad de control durante la realización del análisis OBD. En esos casos debería retirarse el fusible (F6) de la transmisión MTA antes de comenzar la prueba. Luego puede continuar con el proceso hasta el paso "arranque del motor". Antes de arrancar el motor se debe volver a colocar el fusible. Tras un tiempo de espera de 20 segundos, se puede continuar con el análisis OBD de los gases de escape.
