Opel Corsa-C y Corsa-C Combo Opel Agila Fabricados a partir de 2004 Todos los modelos con motor CDTI de 1,3 l (Z13DT)

El motor ha perdido potencia

Boletín informativo

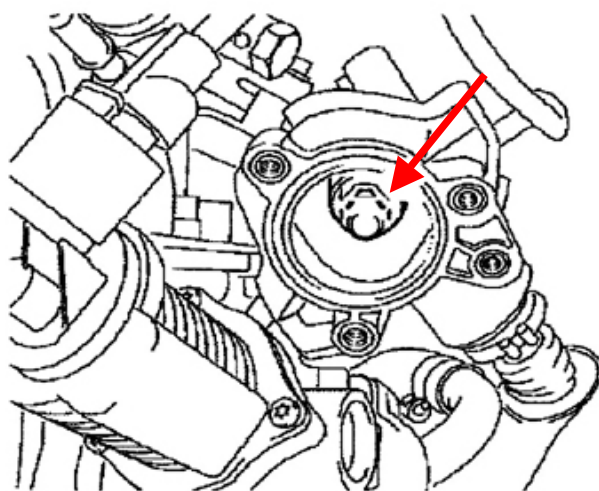
Si se detecta el fallo arriba mencionado, la causa podría radicar en el difusor de la recirculación de los gases de escape. Adicionalmente, puede encenderse la lámpara testigo del motor, en cuyo caso se almacena el código de avería P 0400 (Recirculación de los gases de escape – funcionamiento defectuoso, índice de flujo) en la unidad de control del motor. Debido a la acumulación de gases de escape residuales sin quemar, el difusor termina obstruyéndose. En este caso es preciso limpiar el difusor, que forma parte del tubo de admisión (véase la ilustración).
