Opel Astra-F/G, Vectra B, Calibra, Omega B con motor: C18XE, C18XEL, X20XEV

Se enciende la luz testigo del motor y se almacena el código de avería P0340 en la unidad de control.

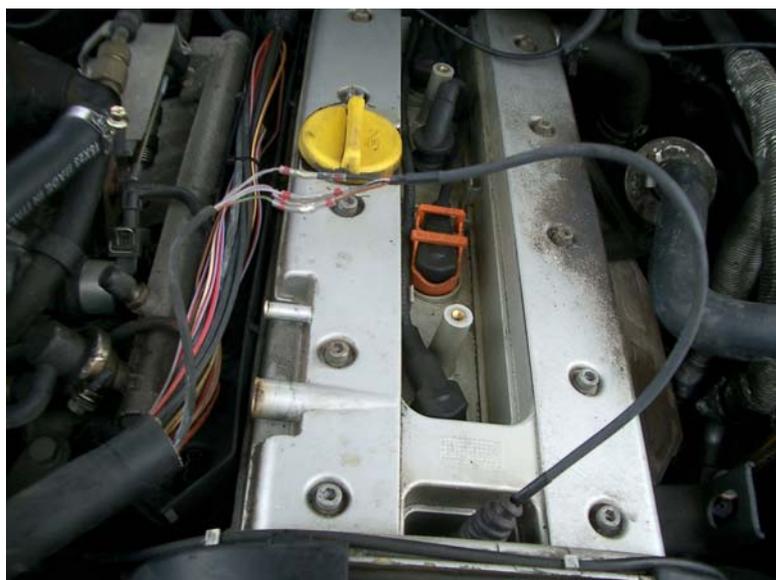
Si en estos vehículos se observa que se enciende la luz testigo del motor y que el código de avería P0340 (sensor de posición del árbol de levas, mazo de cables) se almacena en la unidad de control, la causa puede radicar en una mala conexión entre el sensor del árbol de levas y el conector. Para corregir este fallo, deberán sustituirse el sensor del árbol de levas y el conector.

El número de artículo de Hella para el juego de reparación (sensor y conector) es 6PU 009 121-311.
