Saab 9-3 **Hasta nº de chasis: X2030478 o** **X7024091**

Los intermitentes de emergencia se activan automáticamente.

Boletín informativo

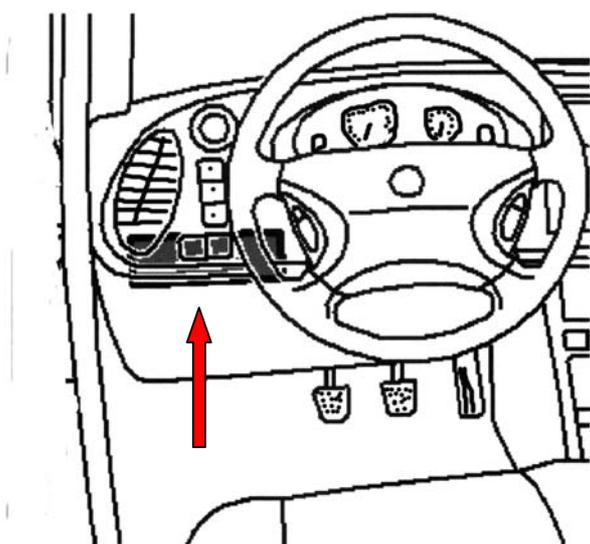
Si en estos vehículos se observa que los intermitentes de emergencia se activan automáticamente, la causa puede radicar en la unidad de control DICE (DICE = Dashboard Integrated Central Electronics).

En este caso, se ha producido la avería de uno de los condensadores de la unidad de control, lo que provoca que los intermitentes de emergencia se activen automáticamente. Para corregir este fallo, deberá sustituirse la unidad de control.

El lugar de montaje de la unidad de control se encuentra en la parte izquierda del cuadro de instrumentos, por debajo del tablero de instrumentos (véase imagen).
