VW-Passat Tipo: 3A2, 3A5 (35i)

La lámpara ABS no se apaga

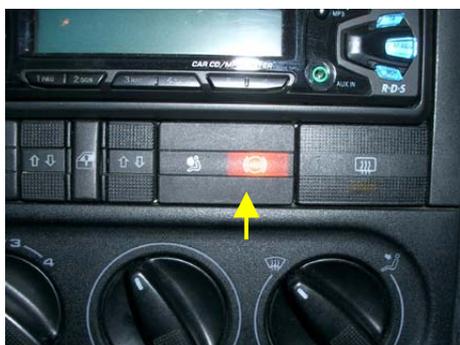
Imagen 1

Si en los vehículos arriba mencionados no se apaga la lámpara del sistema de control ABS (imagen 1) después de encenderse el motor, es posible que el relé de la alimentación de corriente del ABS esté dañado. A la hora de localizar la avería debe proceder del modo siguiente:

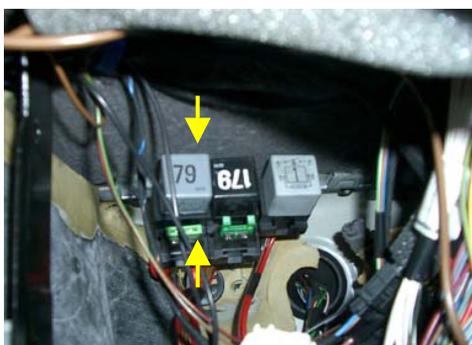
Imagen 2

- Leer la memoria de averías de la unidad de control ABS (a menudo se almacena allí un error relacionado con la alimentación de corriente)
- Compruebe el fusible del sistema ABS
- Revisar el relé de la alimentación de corriente del ABS y el fusible adicional (imagen 2) con ayuda de un esquema de conexiones. El relé se encuentra en un soporte detrás de la caja de fusibles. Para acceder a él debe quitarse el clip de la caja de fusibles.
En el motor "ADZ" con ABS "Teves MK IV", el relé lleva la identificación "79"
- Cambiar el relé defectuoso y borrar la memoria de averías
- Montar la caja de fusibles
- Comprobar el funcionamiento
