## **BMW E 31 | 32 | 34 | 36** **Tous modèles**

### **Panne de la centrale clignotante**

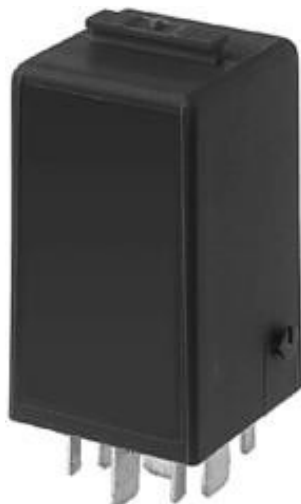
- Les feux de détresse s'allument automatiquement pendant 10 secondes
- la fréquence de clignotement des clignotants est deux fois plus rapide
- les clignotants restent allumés en permanence lors de leur utilisation
- les clignotants ne fonctionnent plus du tout

Le problème peut être lié à la défectuosité de la centrale clignotante. En cas de changement rapide de la température, de la condensation peut se former au niveau de la centrale clignotante, entraînant un court-circuit dans l'électronique.

Remplacer la centrale clignotante.

Références Hella pour tous les modèles mentionnés ci-dessus :

4DB 006 716-031 pour véhicules sans dispositif d'attelage

4DM 009 103-011 pour véhicules avec dispositif d'attelage
