## **BMW série 5 (E39) Tous modèles avec BVA**

**Le véhicule ne démarre pas lorsque le levier de vitesses est en position P ou N.**

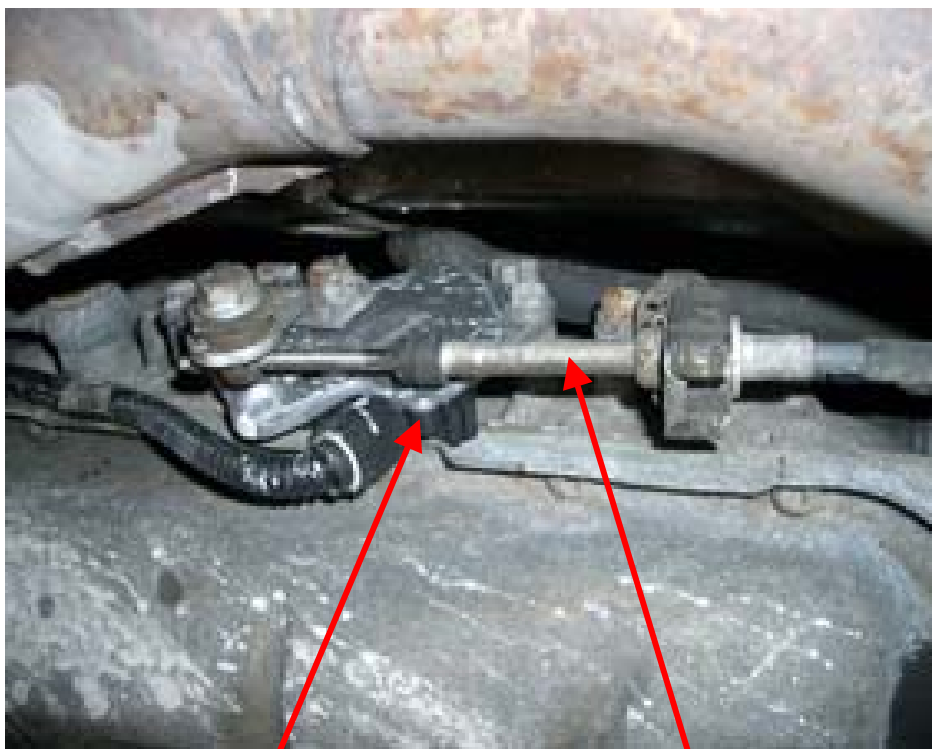
Cela peut être dû au contacteur de position du levier de vitesses défectueux.

Contacteur de position  
du levier de vitesses

Câble

- Contrôler le code de défaut du calculateur de BVA (si possible).
- Vérifier le réglage du câble du contacteur.

Si le réglage du câble du contacteur est conforme, alors il faut remplacer le contacteur de position du levier de vitesses.
