CHRYSLER Jeep Cherokee Modèle XJ 2,5 l turbodiesel et BVM

Les clignotants et les feux de détresse ne fonctionnent pas correctement.

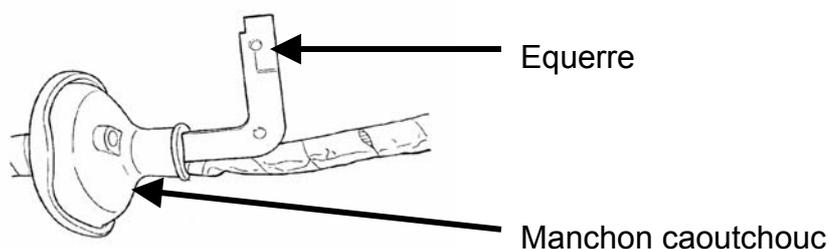
Un faisceau de câbles endommagé dans la zone de la pédale d'embrayage peut être en cause. Lors de l'actionnement de la pédale d'embrayage, celle-ci frotte sur le faisceau de câbles.

- Enlever l'isolation autour du faisceau ainsi que le manchon en caoutchouc du passage
- Glisser une équerre (pièce de rechange nécessaire, voir figure) dans le manchon
- Plier le faisceau et le fixer à l'équerre avec un ruban isolant pour éviter tout nouveau contact avec la pédale d'embrayage. Commencer l'isolation sur le manchon en caoutchouc pour garantir une protection supplémentaire.
- Contrôler le fonctionnement des clignotants et des feux de détresse.
