FORD Explorer, années modèle 1993-1994

Fonctionnement irrégulier du moteur

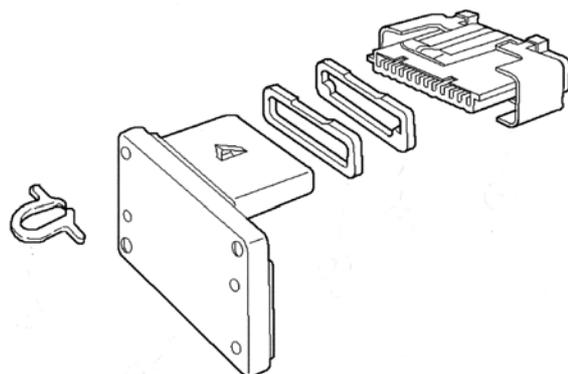
Un connecteur débranché sur le calculateur d'allumage peut être en cause. De l'humidité peut ainsi s'infiltrer à l'intérieur du connecteur.

Il existe un kit de réparation contenant un nouveau clip de connecteur ainsi qu'un joint spécifique en silicone. Le nouveau clip empêche le débranchement du connecteur, et le joint le protège contre l'infiltration d'humidité.

- couper le contact
- Débrancher le connecteur (1) du calculateur d'allumage.
- Retirer le joint en mousse (2, de couleur orange clair) du connecteur.
- Mettre en place le nouveau joint (3) dans le connecteur. Bien plaquer le joint.
- Enclipser le nouveau clip (4) sur l'ergot de maintien du calculateur d'allumage (5).
- Brancher le connecteur sur le calculateur d'allumage.
