## **FORD Ka** **du 08/1996 au 01/2000**

### **Panne de la condamnation centralisée**

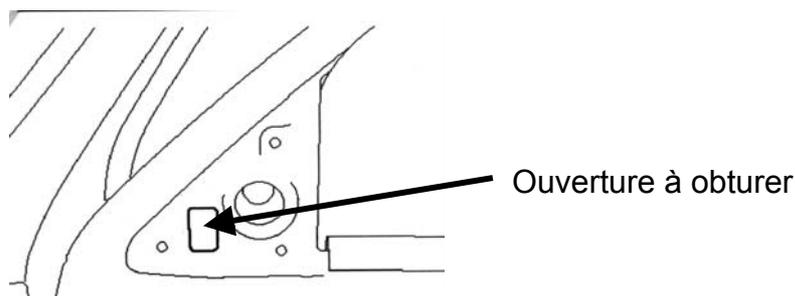
Une infiltration d'eau peut être en cause. Une entrée d'eau au niveau du rétroviseur extérieur gauche endommage le faisceau de porte.

- Démonter le rétroviseur extérieur gauche et le joint extérieur de la fenêtre gauche.
- Obturer l'ouverture rectangulaire derrière le rétroviseur à l'aide d'une bande adhésive résistante à l'eau (environ 3 cm x 5 cm).
- Remplacer le joint extérieur de la fenêtre par un nouveau joint modifié. Remonter le rétroviseur extérieur.
