## **MERCEDES-BENZ Classe C (W203) Tous modèles avec moteur 111 et 112**

### **Bruits de cliquetis dans l'habitacle.**

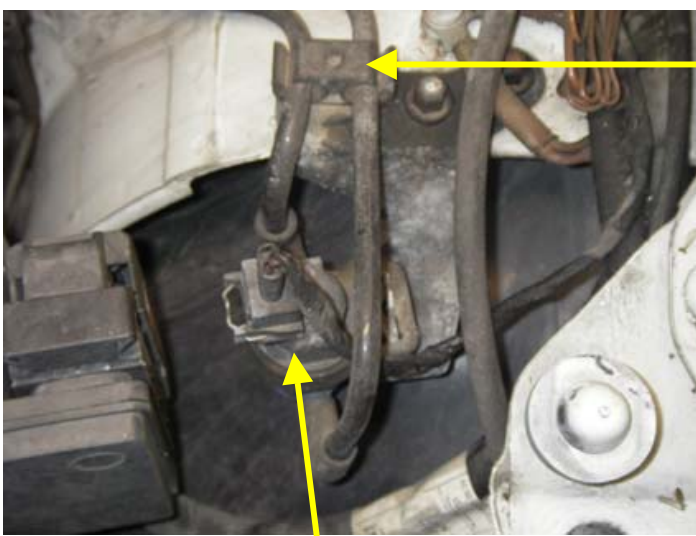
L'électrovanne à rapport cyclique d'ouverture du système de retenue des vapeurs d'essence peut être en cause. Les bruits sont transmis à la carrosserie par le support de la vanne dans lequel les conduits sont clipsés.

Clips de fixation

Electrovanne à rapport cyclique d'ouverture

Remplacer les clips de fixation des conduits.

Les clips de rechange sont disponibles auprès du concessionnaire local.

Les clips modifiés sont montés à l'usine sur les véhicules postérieurs à de juillet 2001.
