MERCEDES W210 (Classe E)

Le démarreur ne fonctionne pas après un remplacement

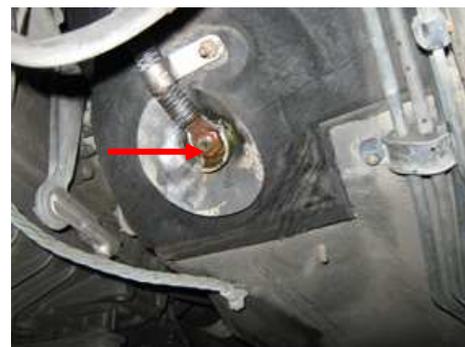
Figure 1

Lors du démontage du démarreur, il est parfois nécessaire de desserrer ou de refixer la connexion plus de la batterie sous la caisse du véhicule (figure 1). Au cours de cette opération, le côté opposé de la connexion (dans l'habitacle du véhicule, figure 2) peut se desserrer. Cela conduit à une interruption de l'alimentation électrique. Le véhicule ne démarre pas ou le démarreur ne fonctionne pas.
