OPEL Vectra C et Signum Année modèle 2004

Le démarreur ne fonctionne pas

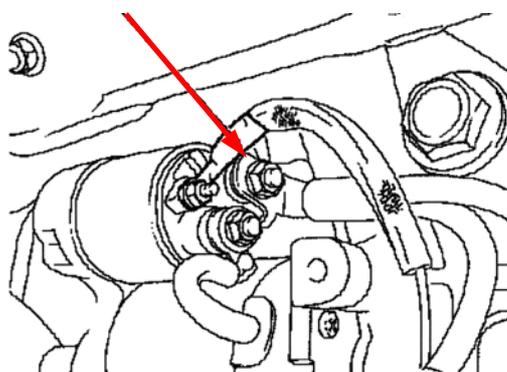
Abb. 1

Un fusible défectueux peut être en cause. Le montage incorrect d'une cosse de câble (tournée de 180°) provoque un court-circuit entre la borne 50 et l'écran thermique, ce qui fait sauter le fusible F 2.

- Couper le contact.
- Corriger la position de la cosse sur le démarreur (fig. 1).
- Remplacer le fusible F 2 (25 ampères). Ce fusible se trouve dans le compartiment moteur, devant à droite, sous le cache plastique (fig. 2).
