RENAULT Mégane **Tous les modèles avec le nouveau** **poste de conduite**

Jauge de carburant défectueuse

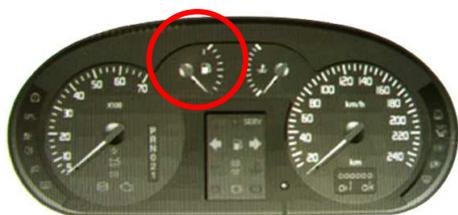
Fig. 1

Un pont défectueux peut être en cause. La jauge de carburant reste alors sur le zéro (nouveau poste de conduite, voir fig. 1).

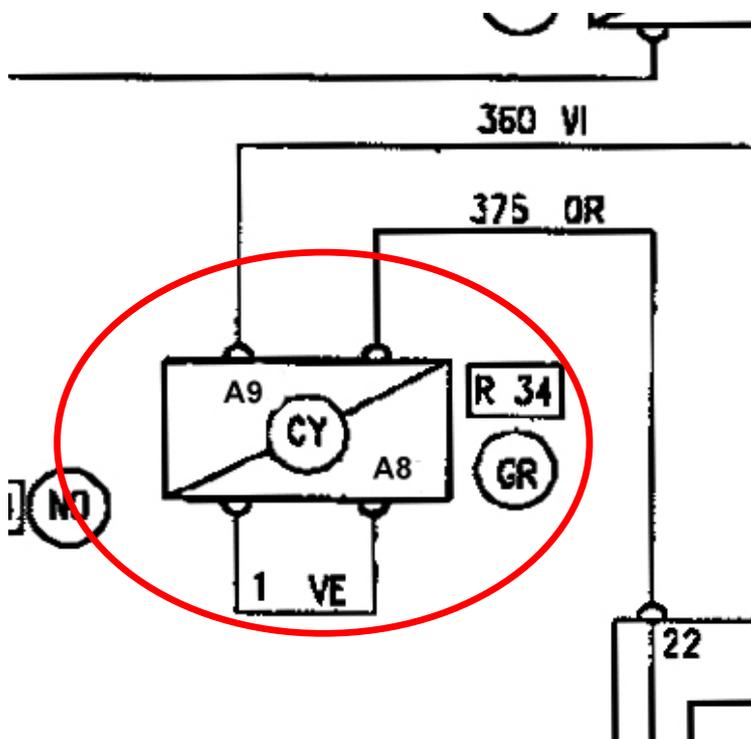
Fig. 3

Celui-ci se trouve dans la boîte à relais et à fusibles (côté conducteur, à l'avant, dans le compartiment moteur). Le schéma électrique indique les connexions exactes (voir fig. 3). Se procurer le pont auprès du constructeur.
