## **BMW** **Série 5 (E39) Touring (break)**

### **Dysfonctionnement de l'essuie-glace arrière.**

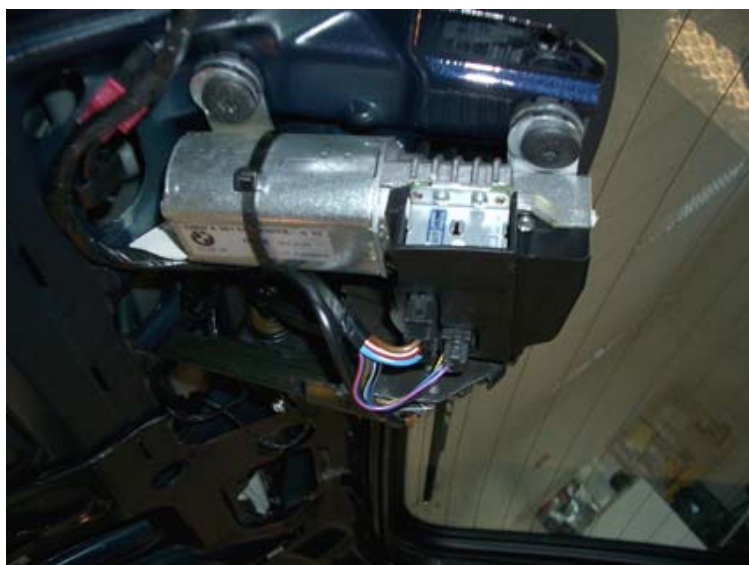
Le module d'essuie-glace arrière est défectueux. Ce dernier se trouve sur le moteur de l'essuie-glace arrière (voir photo).

Moteur d'essuie-glace arrière avec le module

Un nouveau moteur d'essuie-glace arrière doit être monté.
