## OPEL

### Corsa C

**Années-modèles : 2001 - 2003**

### Problèmes avec l'OBD-AU

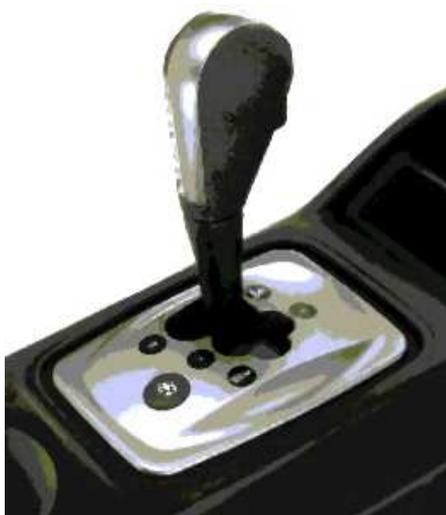
Levier de changement de vitesses pour boîte MTA

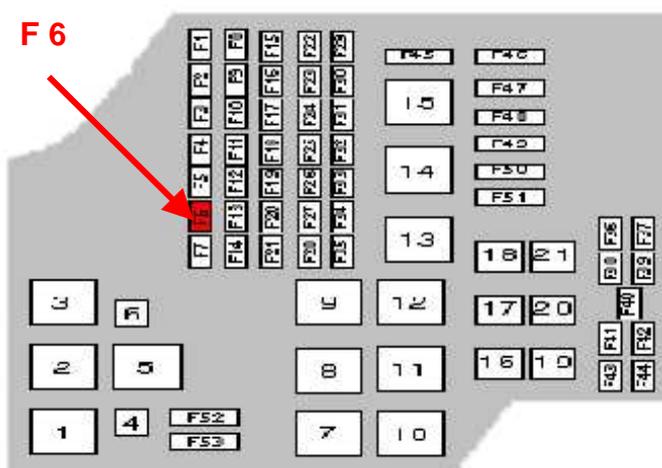
Boîte de fusibles du compartiment moteur

Sur les véhicules du type ci-dessus, on peut observer des problèmes de communication entre l'appareil AU et l'appareil de contrôle, lors de l'investigation OBD des gaz d'échappement. Dans ces cas, il faut, avant de faire le test-AU, retirer le fusible (F6) de la boîte de vitesses MTA. Ensuite, on peut poursuivre l'opération de test jusqu'au démarrage du moteur. Il faut à ce moment remettre le fusible en place. Après une pause de 20 secondes, on peut procéder à la suite du test OBD-AU.
