OPEL Corsa C et Corsa C Combo OPEL Agila à partir de 2004 Tous les modèles avec moteur 1,3 l CDTI (Z13DT)

Le moteur ne tourne pas à plein régime

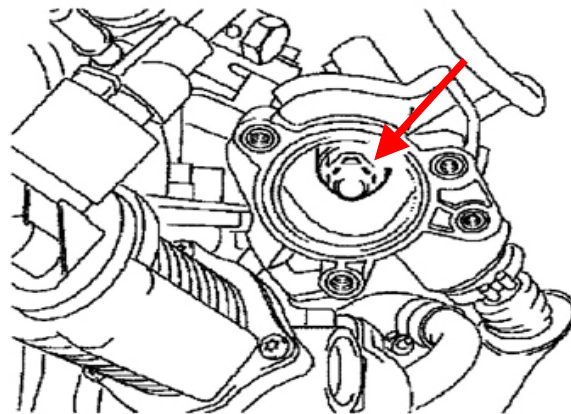
Dans ce cas, nettoyer la valve. La valve fait partie du collecteur d'admission (voir croquis).

La valve EGR (valve de recyclage des gaz d'échappement) peut être en cause. De plus, il arrive que le voyant moteur s'allume et c'est le code défaut P 0400 (dysfonctionnement du recyclage des gaz d'échappement, taux d'écoulement) qui est enregistré dans le calculateur moteur. L'accumulation de résidus de gaz d'échappement non brûlés peut boucher la valve EGR.
