OPEL

Zafira A

Année modèle : 2002 à 2005

Instabilité lumineuse de la planche de bord.

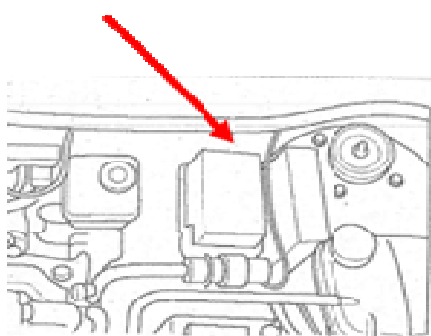
Allumage aléatoire des voyants témoins et des voyants d'avertissement dans la planche de bord.

Si ces véhicules font l'objet de réclamations concernant les défauts mentionnés précédemment, il est possible que cela soit imputable au problème de la pénétration d'eau au point de nœud du connecteur du faisceau de câbles, près du tablier d'auvent (cf. illustration).

Dans ce cas, débrancher la batterie avant de procéder aux travaux de réparation sur le faisceau de câbles puis :

- Procéder à un contrôle visuel des broches du connecteur multiple du faisceau de câbles.
- Nettoyer les broches du connecteur avec un spray de

contact approprié, si nécessaire les remplacer.

- Contrôler les moitiés de connecteur et s'assurer que la connexion est correcte.
- Rebrancher le connecteur multiple du faisceau de câbles.
