# Info Véhicule

## **Skoda Octavia** **Tous les modèles avec moteur TDI 2.0** **Code moteur BMN**

### **À partir de l'année modèle 04.2006**

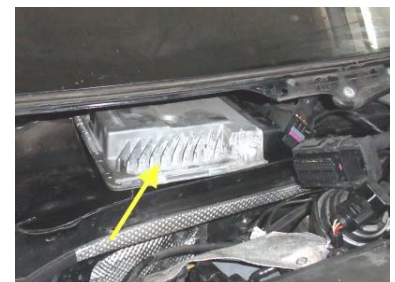
Fig. 2

Après le remplacement de l'injecteur défectueux, nous recommandons de contrôler le fonctionnement des étages finaux dans le calculateur (fig. 2) et vérifier que le faisceau de câbles de l'injecteur (fig. 3) ne présente pas de fissures ou d'endommagements de contact. Lors d'une panne d'un injecteur, il est judicieux de contrôler également tous les autres injecteurs ayant la même référence et de les remplacer si nécessaire pour éviter des dommages supplémentaires, car il est probable que ceux-ci tombent également en panne sous peu.
