VW Passat **types : 3A2, 3A5 (35i)**

Le voyant ABS est allumé en permanence

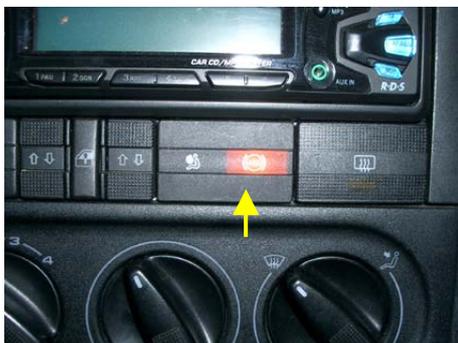
Figure 1

Le voyant ABS (figure 1) est allumé en permanence après le démarrage du moteur.

Un relais défectueux du circuit d'alimentation du système ABS peut être en cause.

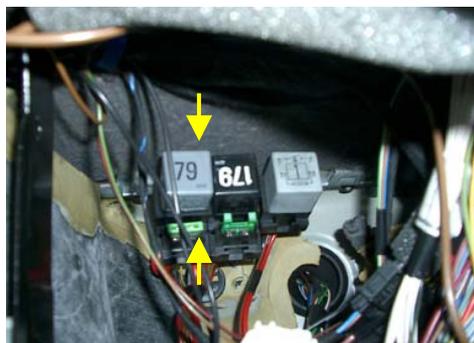
Figure 2

- Lire la mémoire des défauts du calculateur ABS (souvent un défaut relatif à l'alimentation y a été enregistré).
- Contrôler le fusible du système ABS.
- Contrôler le relais d'alimentation en tension du système ABS ainsi que le fusible supplémentaire (figure 2) à l'aide du schéma électrique. Le relais se trouve sur un support séparé derrière la boîte à fusibles. Déclipser la boîte à fusibles pour accéder à ce relais. Pour la motorisation "ADZ" avec système ABS "Teves MK IV" le relais porte le numéro d'identification 79.
 - Remplacer le relais défectueux et effacer la mémoire des défauts.
 - Remonter la boîte à fusibles.
 - Effectuer un contrôle fonctionnel.
