## **MERCEDES BENZ**

### **Classe C (W 210, W 211)**

### **Tous modèles avec lampes halogènes**

#### **Les feux de croisement ne fonctionnent pas**

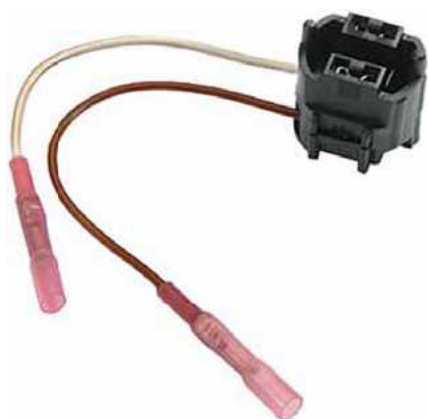
Une mauvaise connexion peut être en cause. Il arrive que la force de pression des cosses diminue à cause des températures élevées au niveau du connecteur du projecteur produites lorsque les feux de croisement restent allumés en permanence (pour les taxis, par exemple) ainsi que du refroidissement insuffisant par le vent pendant le roulage. A cause de résistances de contact trop élevées entre les pièces polaires et les contacts lampes, le connecteur chauffe et fond.

- Débrancher la bande de mise à la masse de la batterie.
- Retirer le couvercle du boîtier arrière du projecteur.
- Sortir la lampe et son connecteur du projecteur
- Inciser les câbles à environ 80 mm derrière le connecteur et dénuder les extrémités de câbles du faisceau de câbles véhicule.
- Sertir le connecteur de réparation (Référence Hella 8KB 863 949-011, voir fig.) au faisceau de câbles véhicule, puis resserrer les connecteurs bout-à-bout avec un souffleur à air chaud.
- Introduire une nouvelle lampe H7 dans le réflecteur et la relier au connecteur.
- Remonter toutes les pièces déposées dans l'ordre

inverse.

- Contrôler le fonctionnement des projecteurs.
- Effacer les éventuels défauts dans la mémoire des défauts.
- Vérifier le réglage des projecteurs.
