OPEL Vectra-C de 2003 à 2005 Tous les véhicules avec feux de croisement auto-adaptatifs (AFL)

Le voyant éclairage s'allume

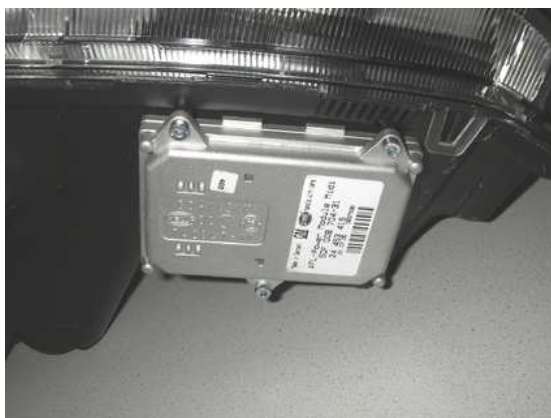
Un module de puissance défectueux peut être en cause. De plus, les codes défauts B1461 et B 1462 peuvent également être enregistrés. Ces défauts surgissent principalement lorsqu'on roule sur de mauvaises routes. C'est ce qui doit être demandé au client.

Le défaut est relativement simple à diagnostiquer. Eteindre tout d'abord la mémoire des défauts, puis faire rouler le véhicule sur une mauvaise route. Selon l'état de la chaussée, le défaut apparaît au bout de très peu de temps. Dans ce cas, remplacer le module de puissance du projecteur concerné. Comme le module est situé à la partie inférieure du projecteur (voir photo), il est nécessaire de le déposer pour effectuer la réparation.

A partir du n° de châssis W0L0ZCF6851100331, un nouveau module a été monté.
