RENAULT Mégane II et Scénic I **Uniquement véhicules sans** **lave-projecteurs**

Allumage du témoin de lave- projecteurs

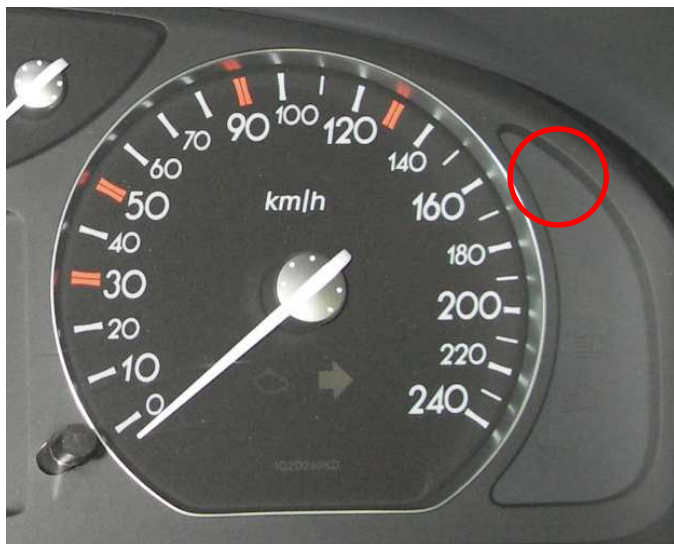
Fig. 1

De l'eau s'infiltrant dans un connecteur peut être en cause. Le témoin signalant le niveau minimum de liquide de lave-glace pour le lave-projecteurs s'allume alors que le véhicule n'est pas équipé de système de lave-projecteurs. Ce témoin est cependant intégré dans le tableau de bord et opérationnel (voir fig. 1, cercle rouge en haut à droite). Le connecteur pour le détecteur de niveau d'eau de lavage se trouve au-dessus du passage de roue avant gauche. Faute de protection, de l'eau peut s'infiltrer dans le connecteur et le corroder.
