VW

Golf 3

Remplacement des lampes / Eclairage de plaque

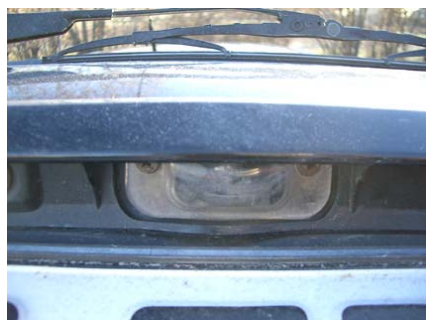
Figure 1

Procéder comme suit, conformément à l'exemple d'un éclaireur de plaque d'une Golf 3 (figure 1) :

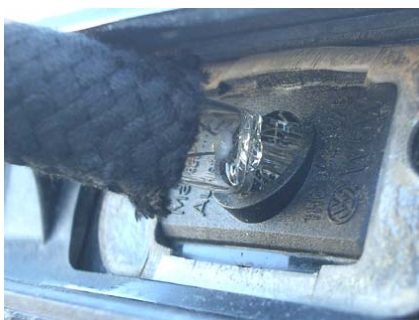
Figure 2

Sur les véhicules utilisant des lampes à socle en verre comme moyens d'éclairage, des difficultés apparaissent toujours en cas de remplacement.

Les lampes sont si solidement fixées dans le socle qu'il n'est pas possible de les retirer avec les doigts (même si leur position de montage permet d'y accéder). L'utilisation d'accessoires (pince pointue, etc.) fera le plus souvent voler en éclats la lampe.

- Retirer les vis de l'éclaireur de plaque
- Enlever le capuchon du feu
- Faire glisser un flexible en plastique d'un diamètre intérieur de 9 mm sur la moitié de la lampe (figure 2)
- Retirer la lampe
- Insérer une nouvelle lampe de même type (référence Hella : 8GP 003 594-121) de la même manière
- Remonter le capuchon
- Effectuer un contrôle fonctionnel.
