## **BMW E36 Berlina**

### **Guasto delle luci targa, delle luci del vano bagagliaio e talvolta della chiusura centralizzata.**

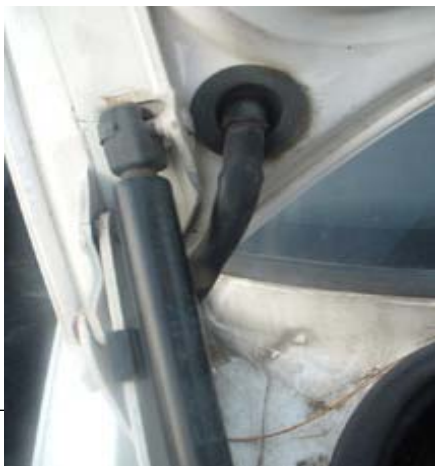
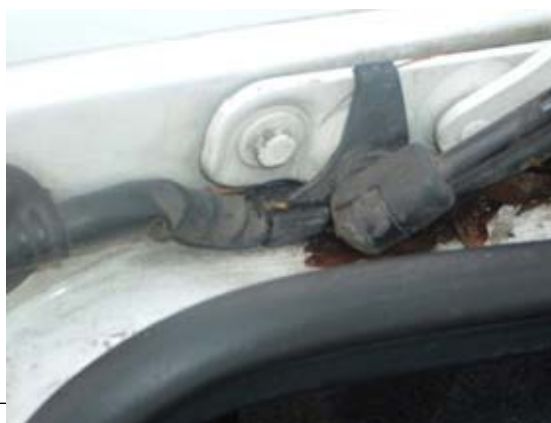
Se su questi veicoli viene segnalato un mancato funzionamento delle luci targa e delle luci del vano bagagliaio, e talvolta anche un malfunzionamento della chiusura centralizzata, una possibile causa è un cavo danneggiato dall'ammortizzatore pneumatico sinistro del portello bagagliaio (vedi figure).

In linea di montaggio della vettura è stato rilevato questo inconveniente e la guaina dei cavi in plastica dura è stata sostituita con una nuova guaina più morbida.

Di norma sono coinvolti i veicoli più vecchi dotati della guaina in plastica dura.

Per rimediare all'inconveniente è necessario sostituire il fascio di cavi o riparare i cavi danneggiati.

I cavi originali per la riparazione vengono consegnati con l'equipaggiamento "Chiusura centralizzata". Sui veicoli senza chiusura centralizzata isolare e legare i cavi non necessari. Sui veicoli senza Check Control collegare il cavo grigio/nero/giallo (luce targa destra) con il cavo grigio/nero del cablaggio del veicolo.
