BMW E39 Anno di costruzione prima di 02/1996

La strumentazione multifunzione talvolta si blocca.

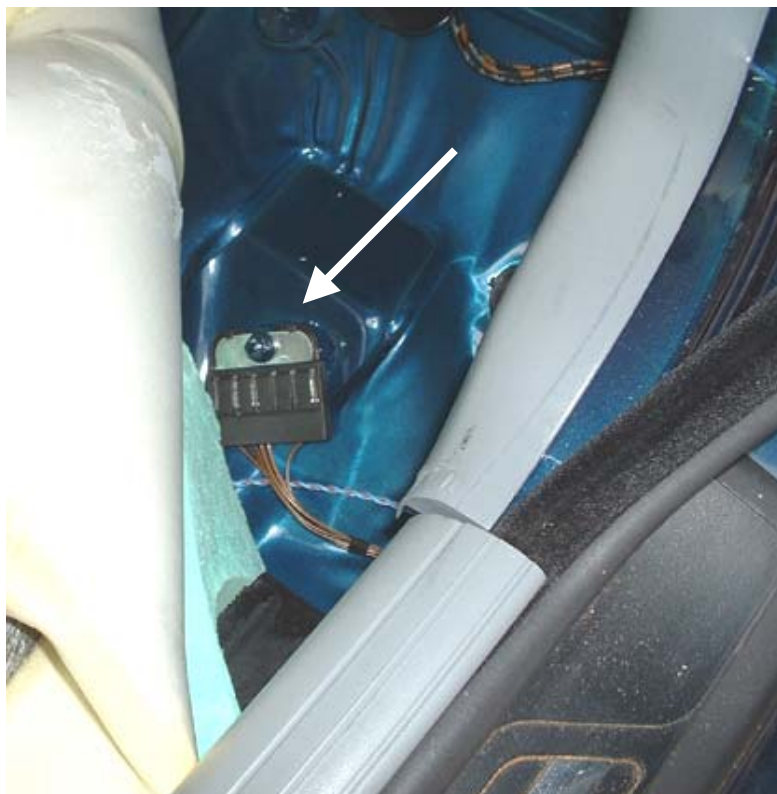
Se su questi veicoli viene segnalato che talvolta la strumentazione multifunzione si blocca, una possibile causa è un cattivo contatto a massa. Per eliminare il guasto, controllare l'alimentazione elettrica e il collegamento a massa. Il guasto si è verificato sul collegamento a massa della strumentazione multifunzione. Il punto di massa interessato si trova sul pavimento nel vano gambe anteriore destro (figura).
