Chrysler Jeep Cherokee Modello XJ con 2,5 l Turbodiesel e cambio manuale

Gli indicatori di direzione e il lampeggio di emergenza non funzionano correttamente.

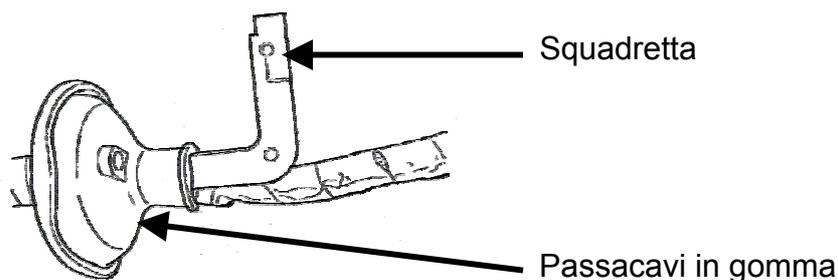
Se gli indicatori di direzione e il lampeggio di emergenza non funzionano correttamente su questa vettura, la causa potrebbe essere il cablaggio danneggiato nella zona del pedale frizione.

Premendo a fondo il pedale, questo sfrega sul cablaggio.

- Rimuovere l'isolamento attorno al cablaggio e il passacavi in gomma.
- Spingere la squadretta nel passacavi (per il ricambio necessario, vedere figura).
- Inclinare il cablaggio e fissarlo con nastro isolante sulla squadretta, per impedire un nuovo contatto con il pedale frizione. Disporre l'isolamento partendo dal passacavi in gomma, in modo da realizzare una tenuta supplementare.
- Verificare il corretto funzionamento degli indicatori di direzione e del lampeggio di emergenza.

Per eliminare il problema si devono riparare i cavi danneggiati e disporre diversamente il cablaggio.

- Controllare i danni del cablaggio (a 84 poli) nel vano gambe sinistro.
- Riparare gli eventuali danni.
