## **Citroën XM (Y4)**

### **Luce stop non funzionante/ interruttore luci stop difettoso**

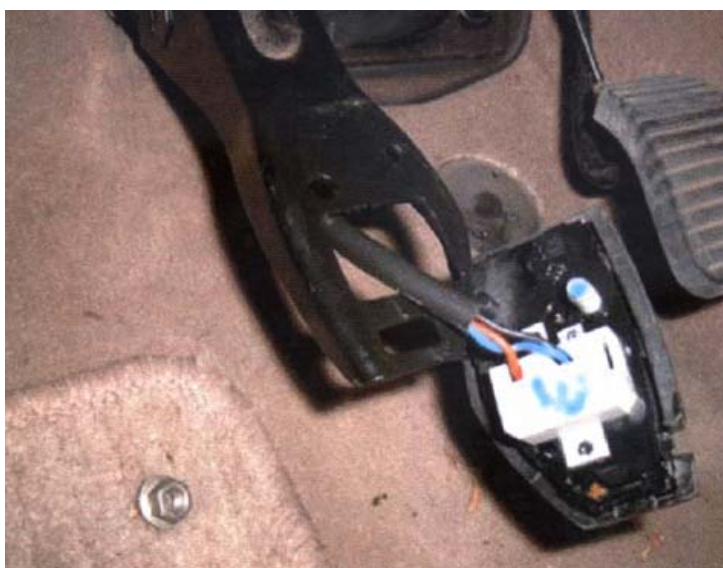
L'interruttore luci stop (figura) è montato sul pedale del freno in una carcassa in plastica.

La parte superiore (sulla sede della gomma del pedale) è supportata elasticamente e aziona l'interruttore attraverso un piccolo perno in plastica.

Dato che l'interruttore commuta l'intera corrente delle luci stop, il perno in plastica può fondersi a causa di sovraccarichi di corrente (in particolare sui veicoli con traino rimorchio).

Di conseguenza il perno si accorcia e la funzione di commutazione non è più garantita.

In questo caso sostituire l'interruttore.
