Fiat Stilo **Tutti i veicoli**

Accensione della spia dell'airbag

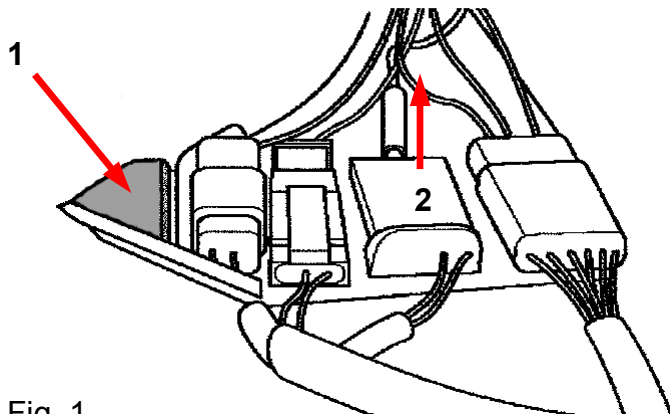
Fig. 1

Se viene segnalato questo problema, la causa può essere un guasto dei connettori del fascio cavi airbag/cintura di sicurezza, situati sotto il sedile del conducente.

- Scollegare la batteria.
- Smontare il supporto del connettore (v. fig. 1 punto 1).
- Servendosi di un cacciavite piccolo, sganciare il connettore del fascio cavi airbag dal supporto (v. fig. 1 punto 2).
- Far passare la fascetta serracavi attraverso il supporto del connettore (v. fig. 2).
- Avvolgere del nastro isolante attorno al connettore, in modo che le sue due estremità siano fissate insieme.
- Quindi fissare il connettore sul supporto mediante la fascetta serracavi (v. fig. 3).
- Montare nuovamente il supporto sotto il sedile del conducente, collegare la batteria e cancellare la memoria guasti.
