Ford Ka

Data di costruzione 08/1996 – 01/2000

Guasto della chiusura centralizzata.

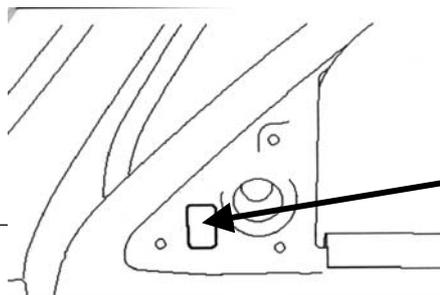
Se su questi veicoli viene segnalato il guasto o il malfunzionamento della chiusura centralizzata, una possibile causa è la penetrazione di acqua.

A causa dell'acqua penetrata nella zona dello specchietto retrovisore esterno sinistro, il fascio di cavi della portiera si è danneggiato.

Apertura da sigillare

- Smontare lo specchietto retrovisore esterno e la guarnizione esterna del finestrino sinistro.
- Sull'apertura rettangolare dietro lo specchietto retrovisore esterno applicare un pezzo di nastro adesivo impermeabile (circa 3x5 cm) (disegno).
- Sostituire la guarnizione esterna del finestrino con una nuova modificata. Rimontare lo specchietto retrovisore esterno.
