## **Mercedes W201**

**Anno di costruzione: 1990 - 1993**

**Motore: 1,8 i (102.910)**

### **Variazioni di regime al minimo / di tanto in tanto nessun rapporto pausa-impulso**

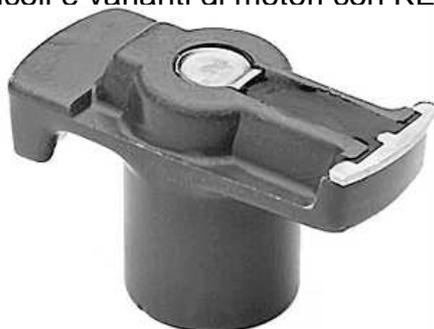
Prima di iniziare con una ricerca del guasto che richiede molto tempo (regolatore marcia a freddo, regolatore di pressione, relé protezione contro sovratensioni, rottura di cavo, ecc.) si dovrebbe controllare il distributore rotante. Nel corso dei lavori di ispezione risp. manutenzione, spesso si sostituiscono il distributore rotante e le calotte. In caso controllare se è stato montato il distributore rotante giusto. Il distributore rotante (foto) deve avere un valore di resistenza di 1 kohm. Diversamente si possono verificare variazioni al regime di minimo, in particolare se è stato montato un distributore rotante con un valore di resistenza di 0 ohm. Questa informazione può essere valida anche per altri modelli di autoveicoli e varianti di motori con KE Jetronic.
